# 原常州雪龙新材料科技有限公司地块 土壤污染状况调查报告

委托单位：常州雪龙新材料科技有限公司

编制单位：江苏蓝智环保科技有限公司

2022年11月

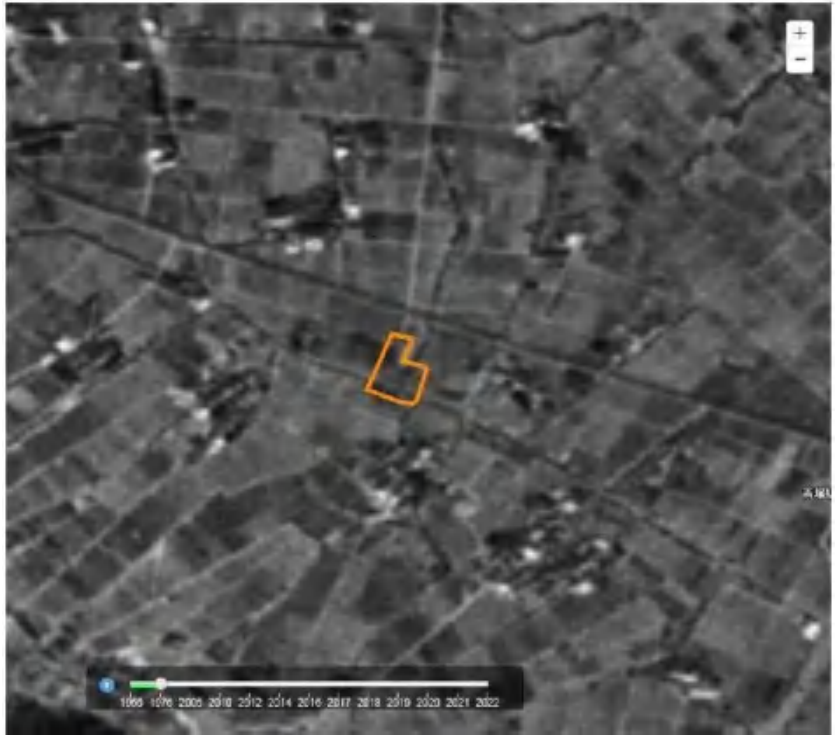
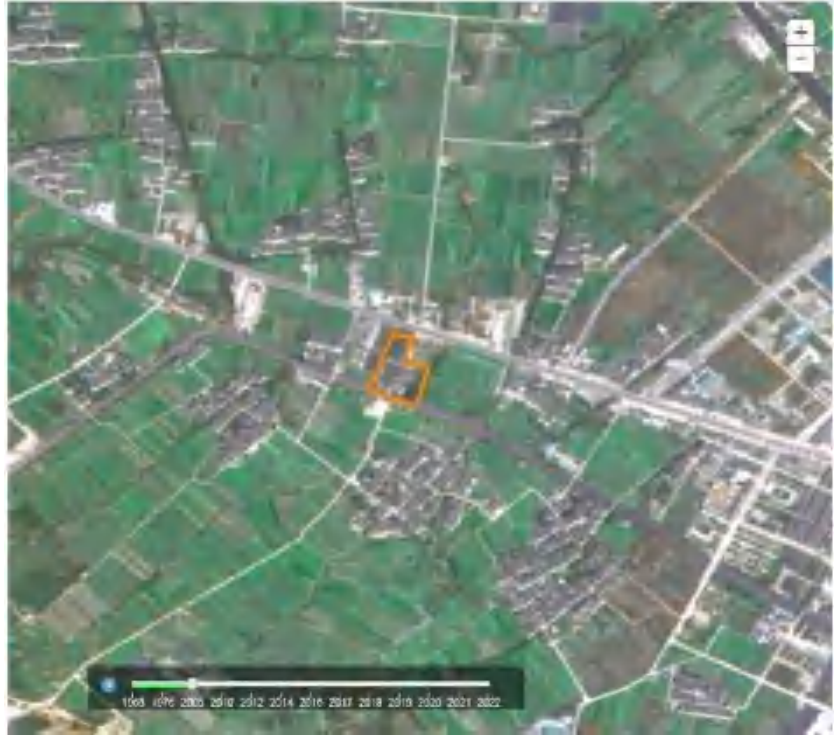
图 2.3-1 本地块历史影像图

| <p>拍摄时间</p> | <p>1976 年</p> | <p>2006 年</p> |
| <p>地块描述</p> | <p>本地块内为农田</p> | <p>本地块内已建成生产厂房</p> |
| <p>周边描述</p> | <p>本地块周边主要为农田</p> | <p>本地块东、南侧为农田，本地块西、北侧为厂房</p> |

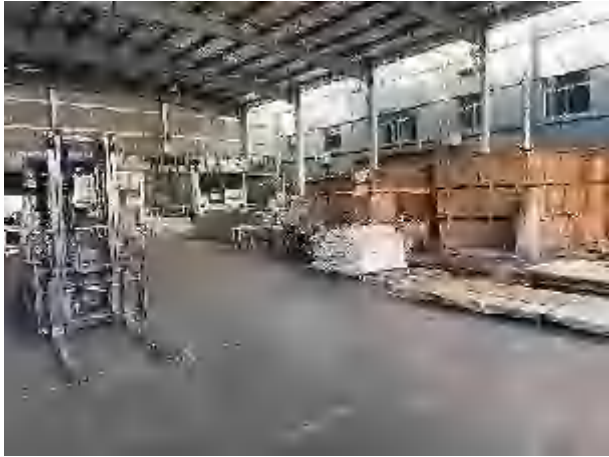
| 序号 | 功能区名称 | 现状照片 | 原有、现有构筑物情况对比 | 历史用途及现状概述 |
|---|---|---|--|---|
| 2 | 现常州菱通电梯装饰有限公司 | | | 现常州菱通电梯装饰有限公司范围内存在原有构筑物：杂物库房 |

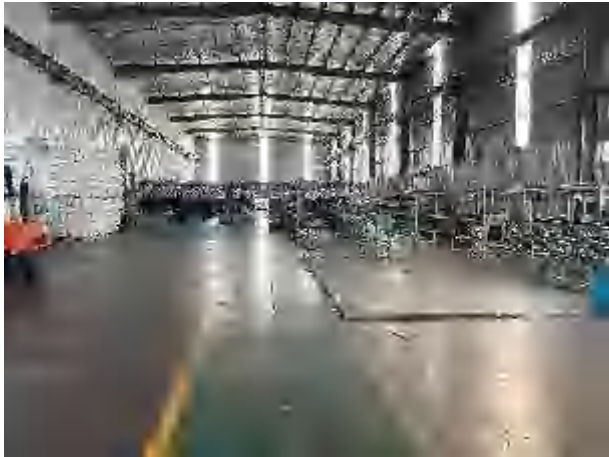
| 序号 | 功能区名称 | 现状照片 | 原有、现有构筑物情况对比 | 历史用途及现状概述 |
|---|---|---|--|--|
| 3 | 现常州宏信纺织厂 | | | <p>现常州宏信纺织厂范围内涉及原有构筑物：原产品储存区、原丙烯酸酯生产车间、原配电房、原锅炉房、原泡沫塑料生产车间</p> |

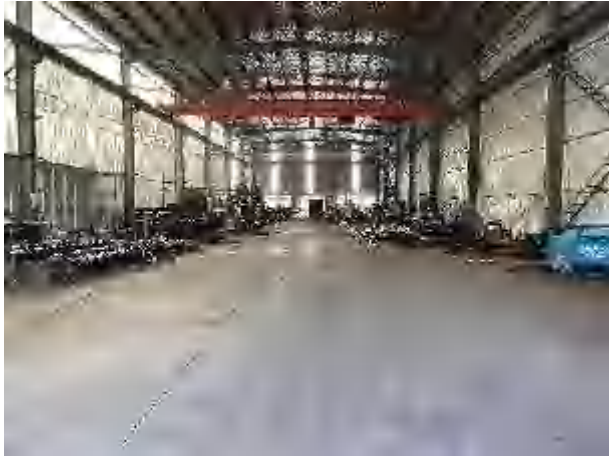
| 序号 | 功能区名称 | 现状照片 | 原有、现有构筑物情况对比 | 历史用途及现状概述 |
|---|---|---|--|--|
| 4 | 现常州市雪吴精密机械有限公司 | | | <p>现常州市雪吴精密机械有限公司范围内涉及原有构筑物：原配电房、原锅炉房、原泡沫塑料生产车间</p> |

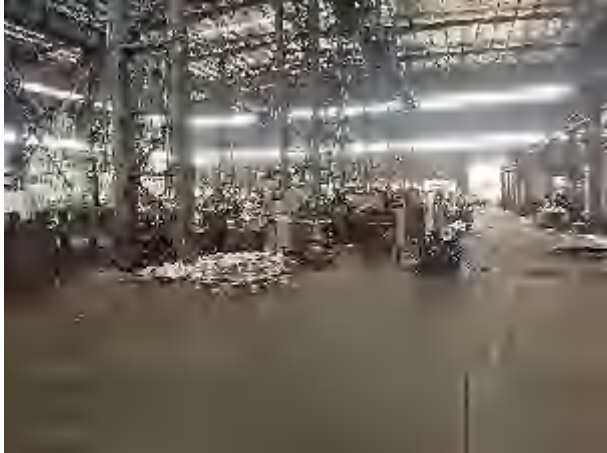
| 序号 | 功能区名称 | 现状照片 | 原有、现有构筑物情况对比 | 历史用途及现状概述 |
|---|---|---|--|--|
| 5 | 现常州市建都机械制造有限公司 | | | <p>现常州市建都机械制造有限公司范围内存在原有构筑物：原苯甲酸生产车间、原罐区、原冷却池、原废水收集池</p> |

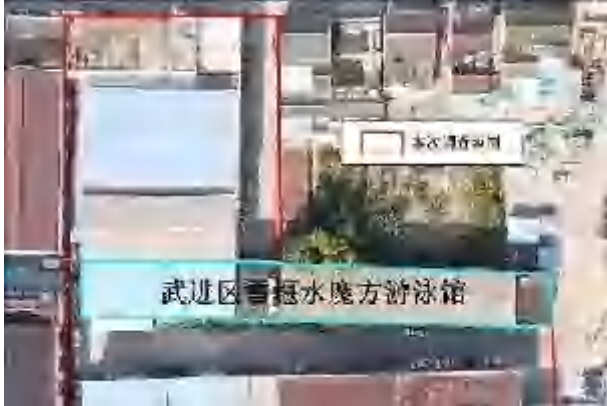
| 序号 | 功能区名称 | 现状照片 | 原有、现有构筑物情况对比 | 历史用途及现状概述 |
|---|---|---|--|--|
| 6 | 现武进区雪堰水魔方游泳馆 | | | <p>现武进区雪堰水魔方游泳馆范围内存在原有构筑物：原办公区、原杂物库房</p> |

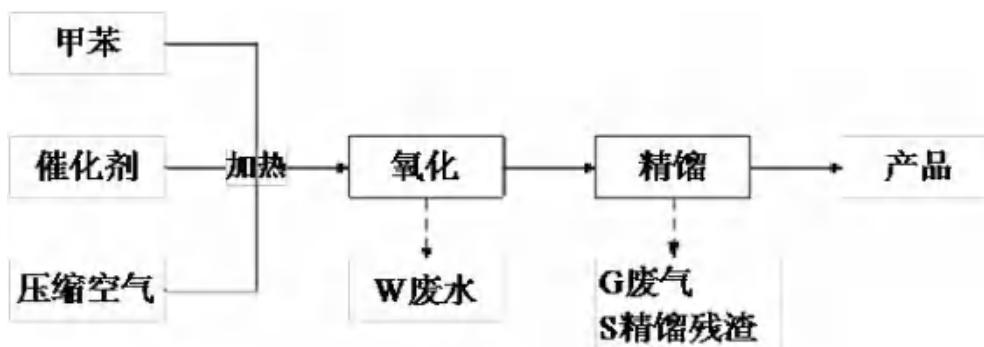
图 3.4-2 “苯甲酸”项目生产工艺流程图

原有“苯甲酸”项目主要生产设施为氧化塔、精馏塔，生产工艺情况如下图。

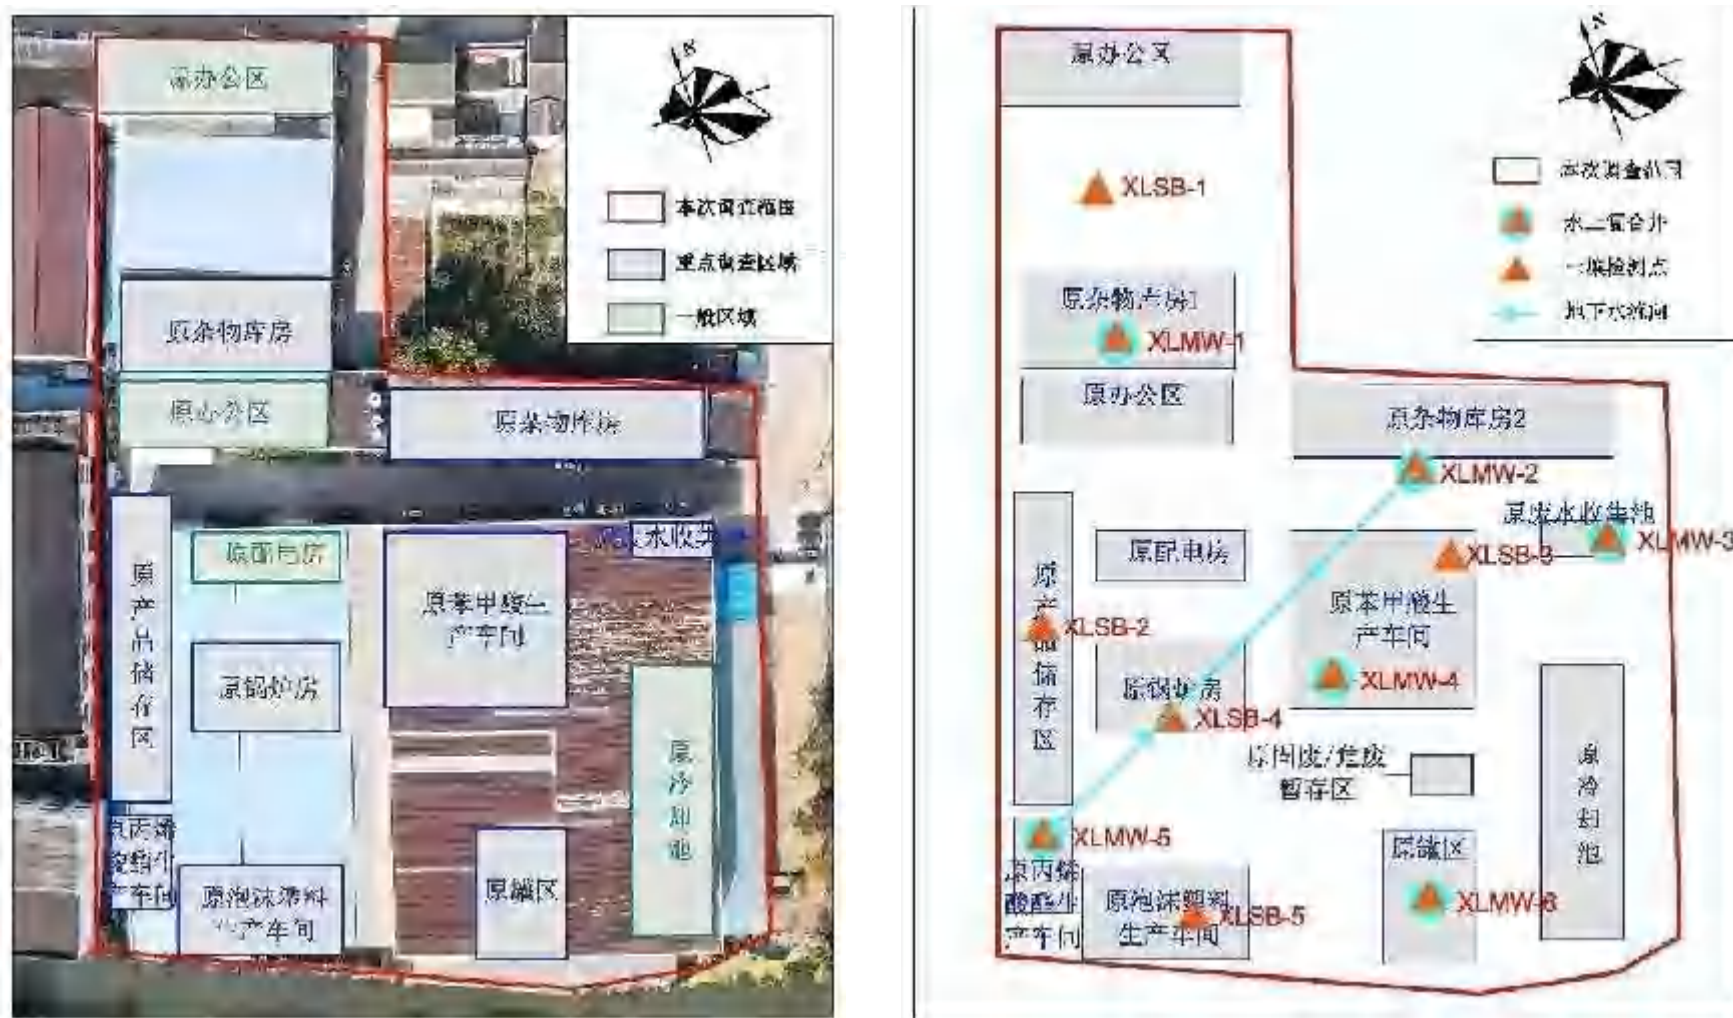
图 4.1-1 本次土壤污染调查采样点位示意图 I

注 1: XLMW-1~XLMW-6 为水土复合井点位;

注 2: 原杂物库房 2 目前为游泳池场馆, 因此将该区域内的水土复合井 (XLMW-2) 移至目前构筑物墙外。

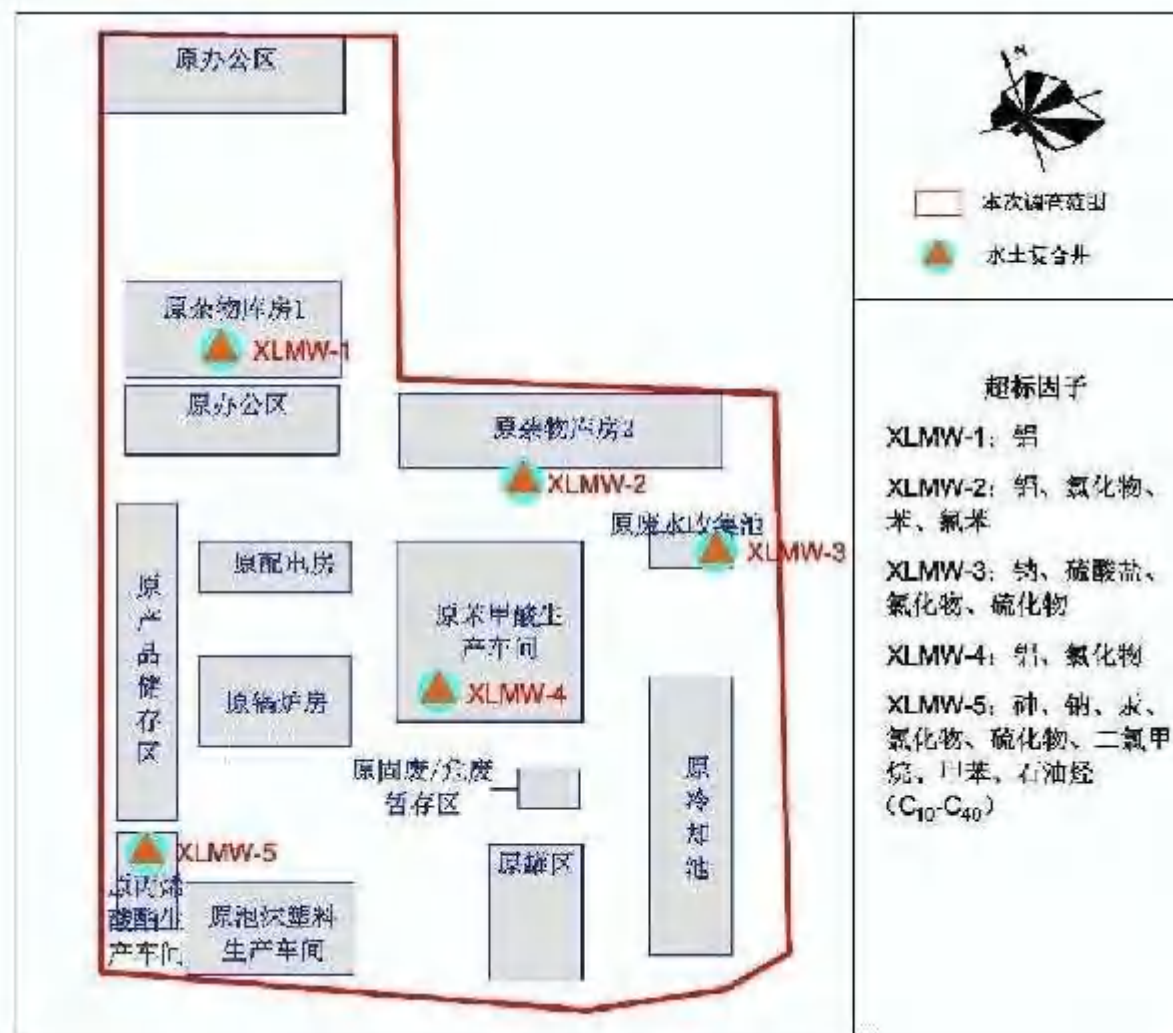
图 5.1-1 地下水超标点位图

（2）本次调查地块内共布设6个地下水采样点（水土复合井），地下水 XLMW-1 点位的铝，XLMW-2 点位的铝、氯化物、苯、氯苯，XLMW-3 点位的钠、硫酸盐、氯化物、硫化物，XLMW-4 点位的铝、氯化物，XLMW-5 点位的砷、钠、汞、氯化物、硫化物、二氯甲烷、甲苯检出情况超出了《地下水质量标准》中IV类地下水标准；XLMW-5 点位的石油烃(C<sub>10</sub>-C<sub>40</sub>)检出情况超出了《上海市建设用地土壤污染状况调查、风险评估、风险管控与修复方案编制、风险管控与修复效果评估工作的补充规定（试行）》（沪环土[2020]62号）的第二类用地筛选值标准范围；其余检出因子浓度均低于《地下水质量标准》中IV类地下水标准。

综上所述，本地块存在污染情况，不能满足目前的工业用地要求，需要开展进一步土壤土壤污染状况详细调查和风险评估。
