导墅镇原丹阳腾龙化工有限公司地块土壤修复工程

效果评估报告

编制单位：南京科泓环保技术有限责任公司常州分公司

2021年12月

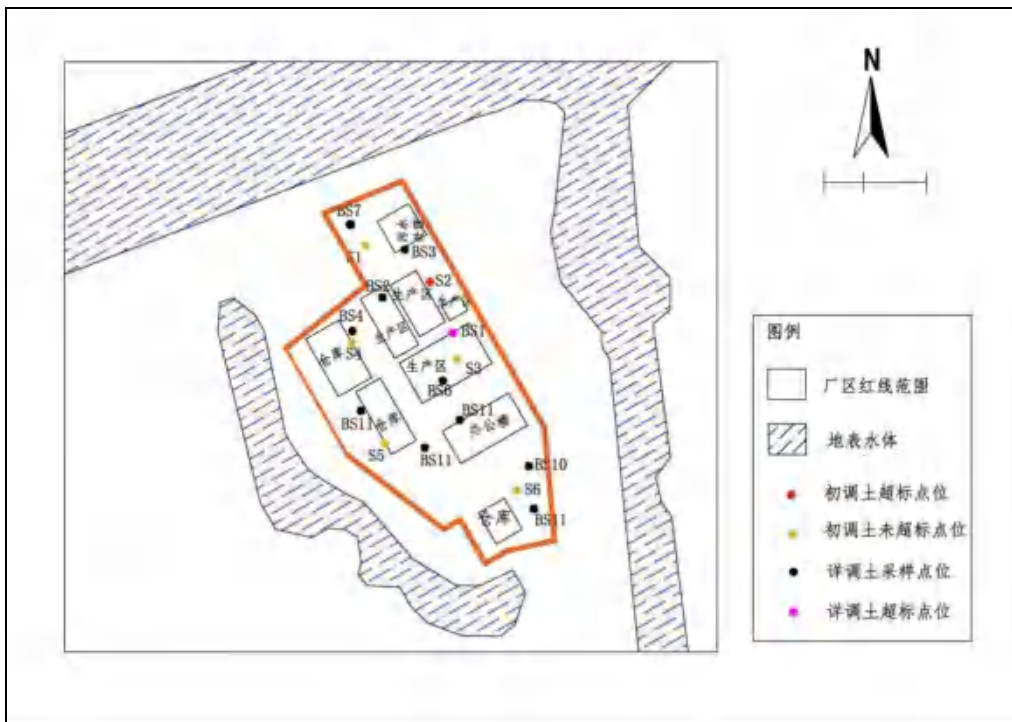
图 3.4-1 土壤调查采样点位分布图

根据前期调查结果, 导墅镇原丹阳腾龙化工有限公司地块土壤样品中超过筛选值的污染物主要是 S2 点位的菲和总石油烃、BS1 点位的 1,2-二氯乙烷, 其中, S2

点位 1.0-1.5m 总石油烃超标倍数为 49.36，S2 (1.0-1.5m)、S2 (2-2.5m) 的菲超标倍数分别为 14.07 和 2.92，BS1 (1.5-2m) 的 1,2-二氯乙烷超标倍数为 3.06，将以上污染物作为本场地的土壤关注污染物进行健康风险评估工作。

根据《导墅镇原丹阳腾龙化工有限公司退役场地环境调查及风险评估报告》中风险评估结论表明，该地块内土壤中菲、1,2-二氯乙烷、总石油烃超过相关标准，经过风险评估 1,2-二氯乙烷和菲产生的健康风险处于可接受水平，S2 点位土壤中的总石油烃超标较为严重，监测值远大于《土壤环境质量建设用地土壤污染风险管控标准 (GB36600—2018)》第一类用地管制值，需要开展修复工作。即本地块中修复目标污染物为总石油烃。土壤中各污染物超标情况见表 3.4-1。

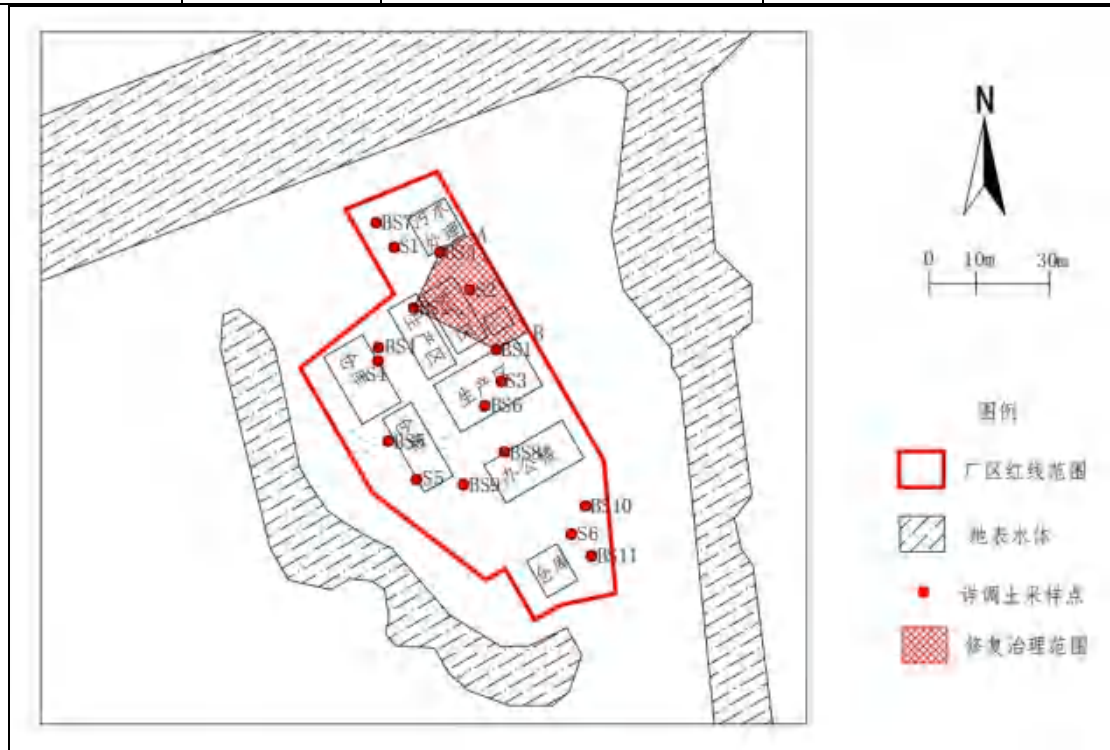
图 3.5-1 地块内土壤修复范围

根据《导墅镇原丹阳腾龙化工有限公司退役场地环境调查及风险评估报告》，通过调查和风险评估工作，确定了场地内需要进行修复的区域，修复区域污染面积 843 m²，污染深度 0.5-2.5m，主要污染物为总石油烃，修复方量 1686m³；修复范围见图 3.5-1，修复工程量见表 3.5-1，范围拐点坐标见表 3.5-2。

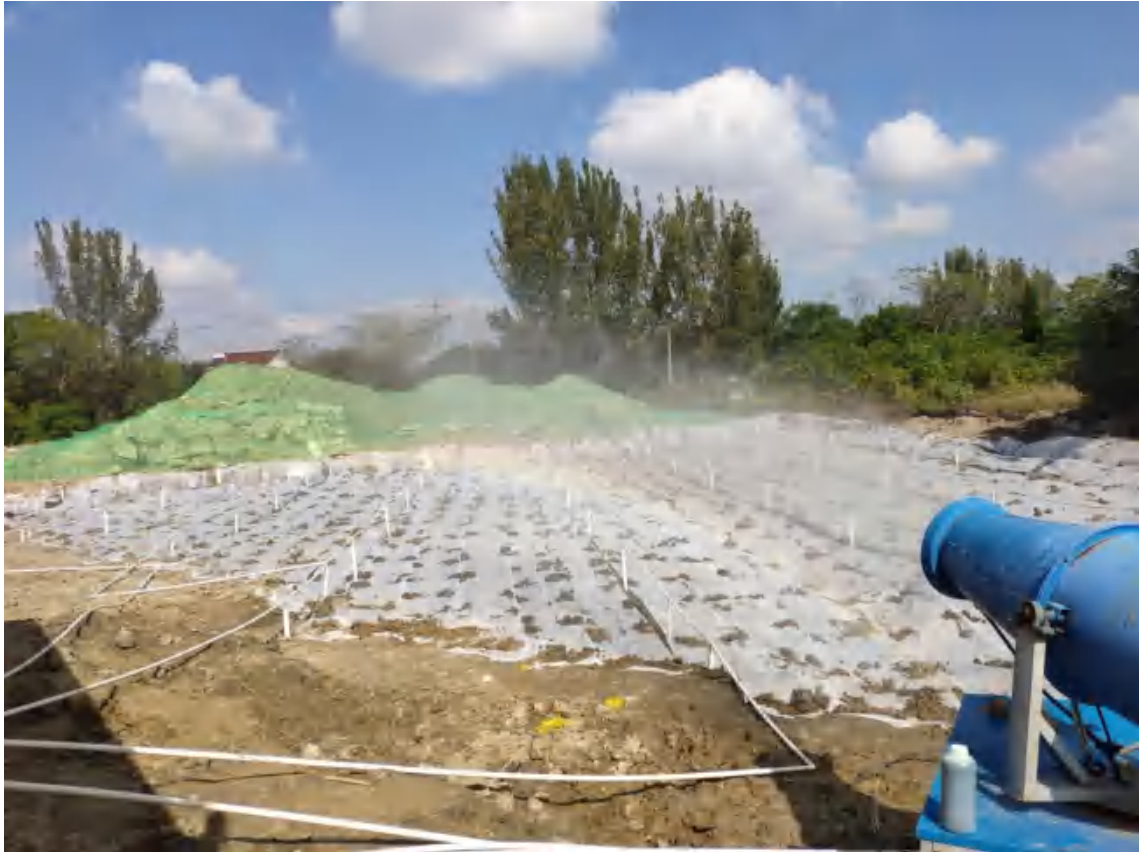
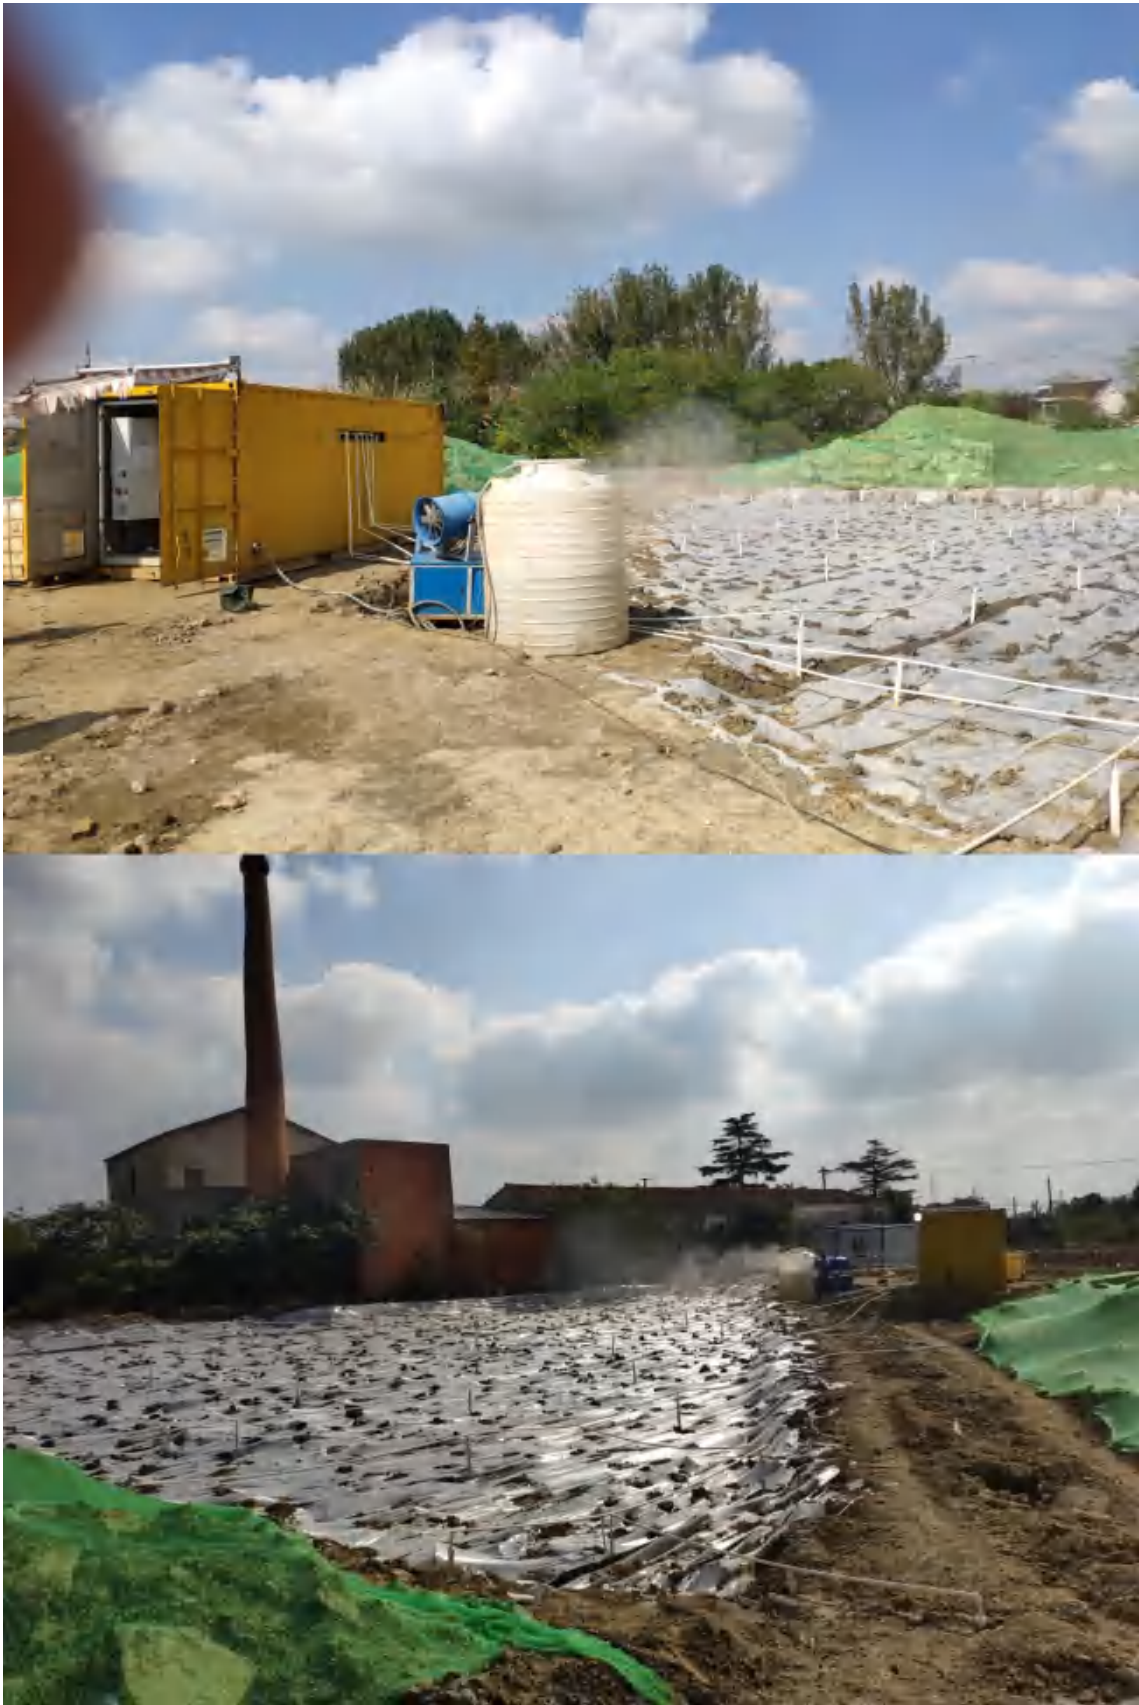
图 4.2-1 修复完成后项目现场

整体施工过程中，修复单位按施工段先后顺序进行施工，施工完毕后采用围栏圈出施工区域。原位修复完成后的地块见图4.2-1。

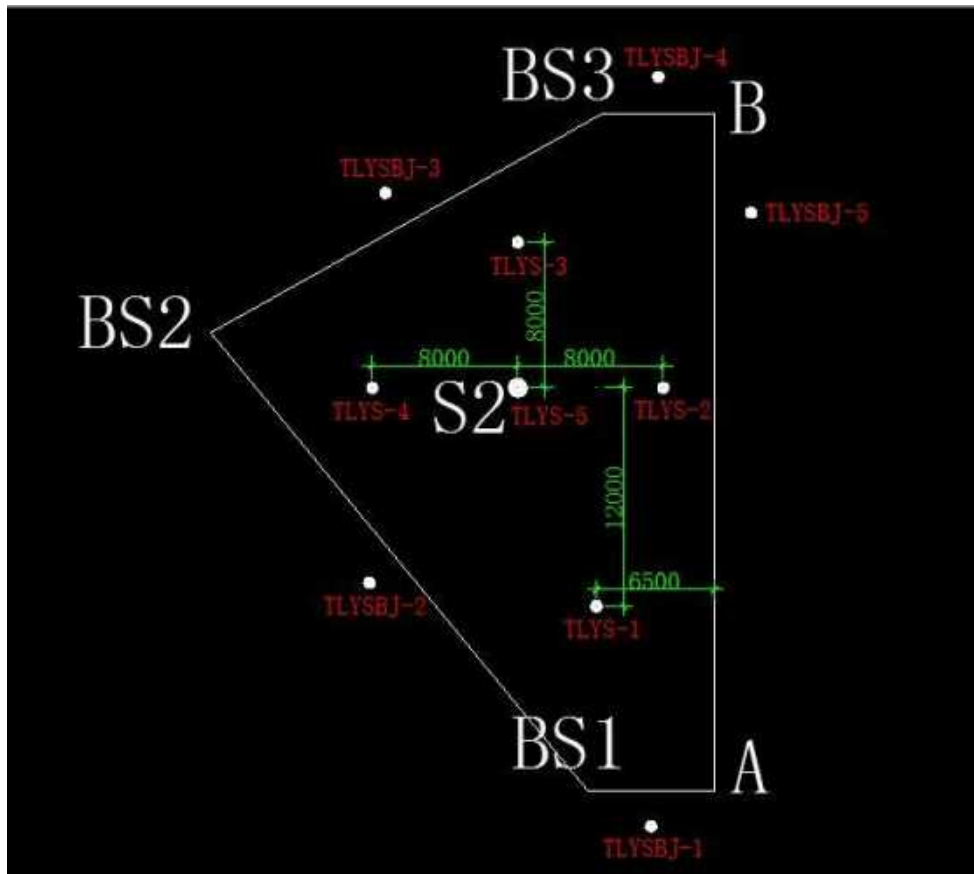
图 5.1-1 土壤样品采集点位置图

根据相关导则要求，在修复区域内布设5个采样点，采样点编号为TLYS-1-01~05，取样深度分别为1米、2米、3米，共计15个样品。修复区域边界布设5个采样点位，采样点编号为TLYSBJ-1-01~02至TLYSBJ-5-01~02，共计10个样品，取样深度为别为1.5米、2.5米，采样点分布图见图5.1-1。

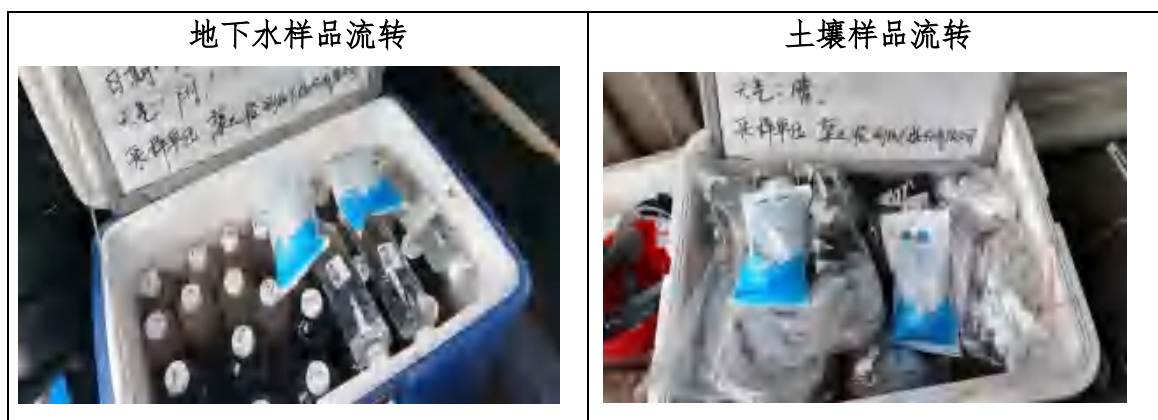
图 6.1.2-3 土壤及地下水样品流转

采样单位指定专人将样品从现场送往检测单位实验室，到达实验室后，送样者和接样者双方同时清点样品，即将样品逐件与样品登记表、样品标签和采样记录单核对，并在样品交接单上签字确认，样品交接单由双方各存一份。核对无误后，将样品分类、整理后交专人进行样品处理。进行符合性检查、标识和登记后，立即通知实验室分析人员领取样品，进行实验室分析。样品贮存置冷藏柜以贮存对保存温度条件有要求的样品。现场流转照片见图 6.1.2-3。

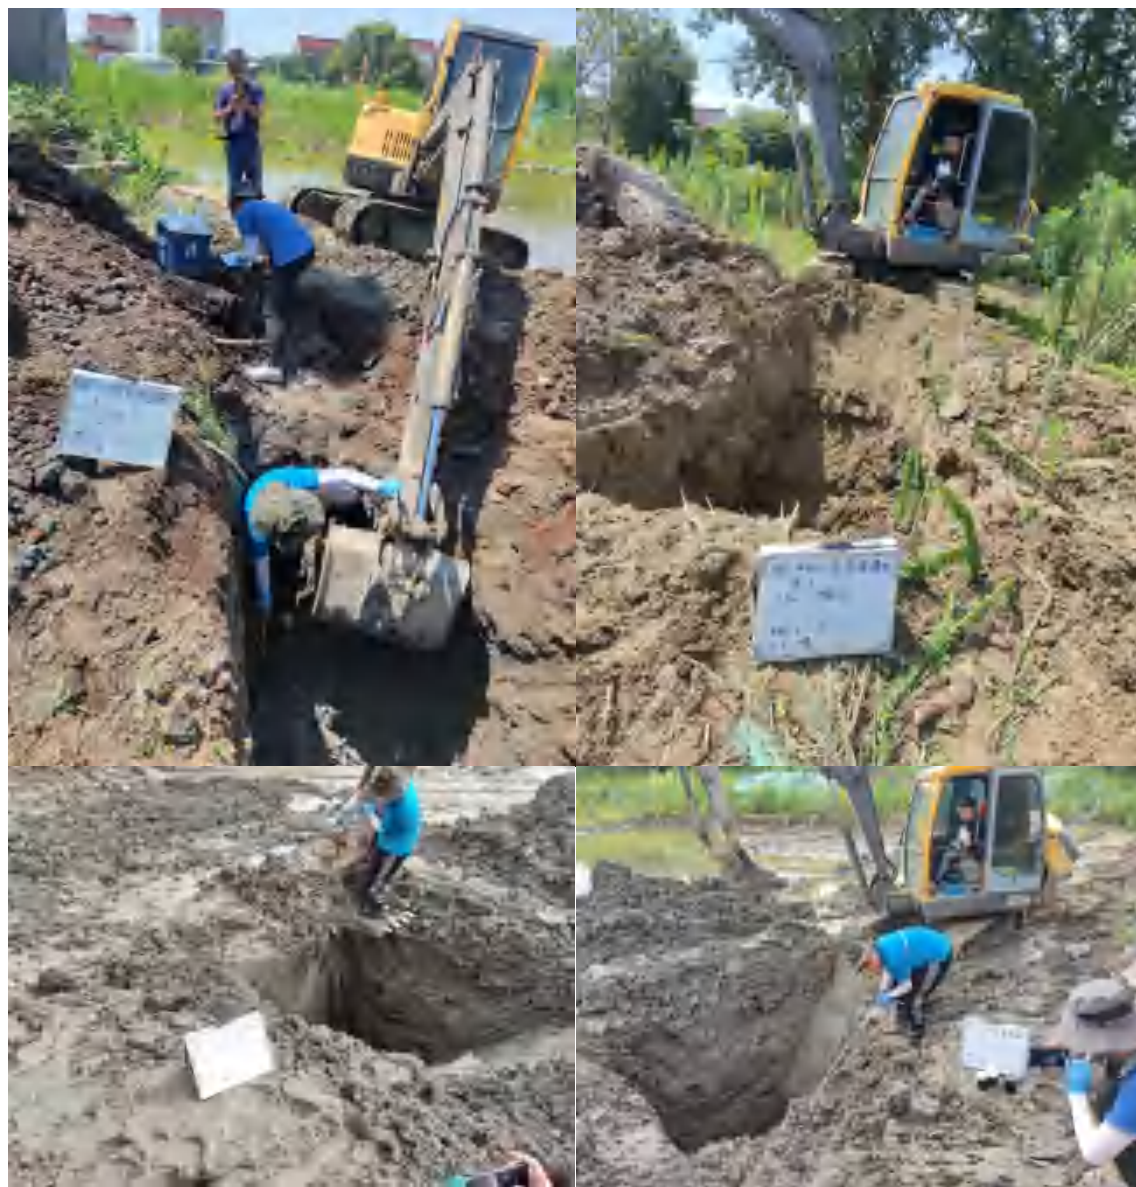
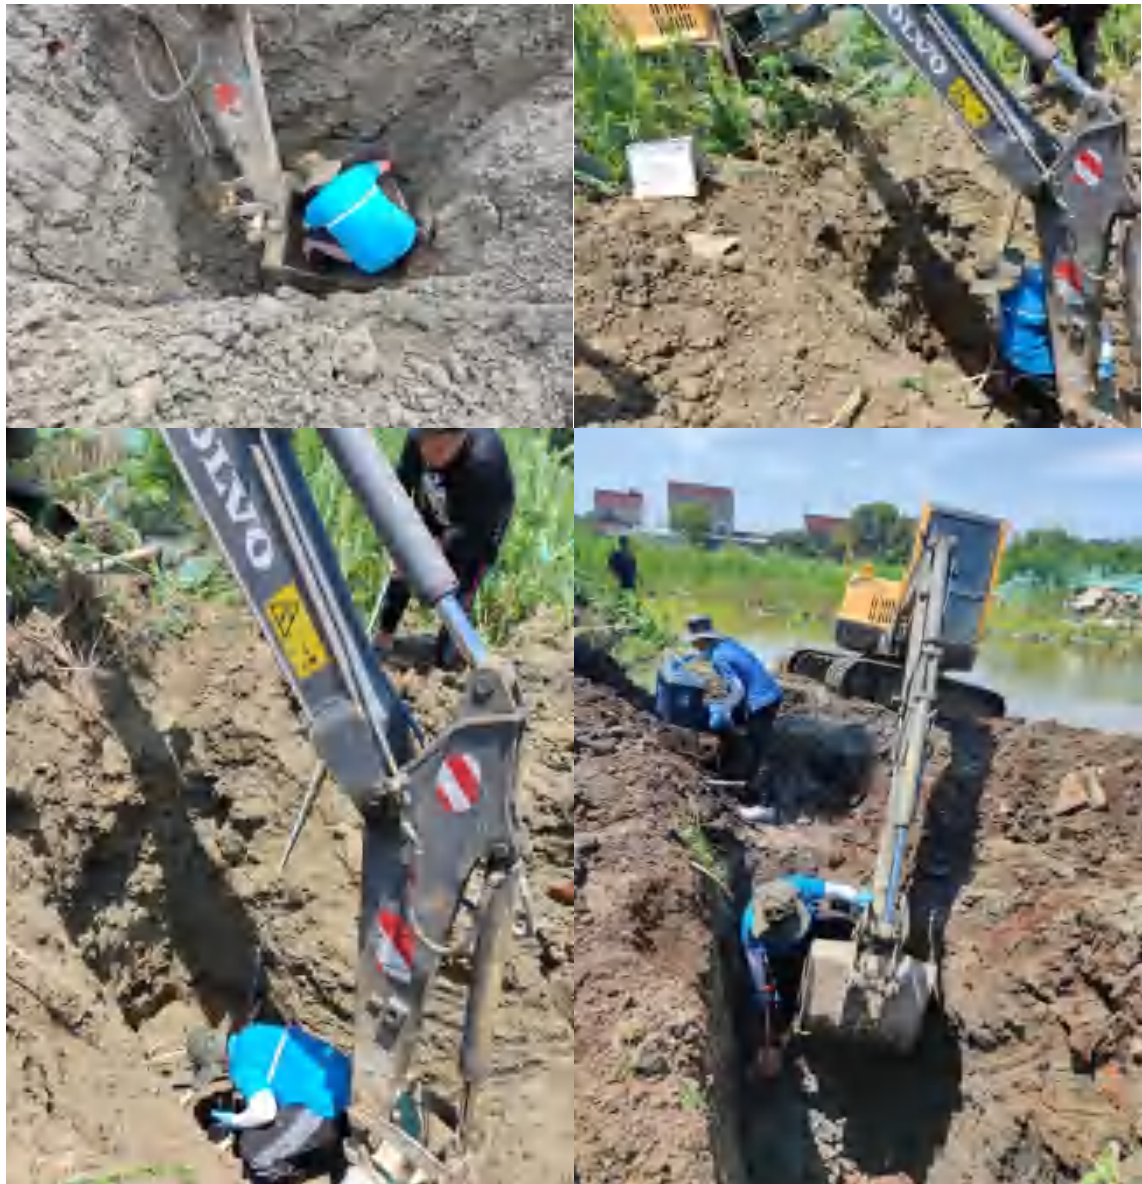
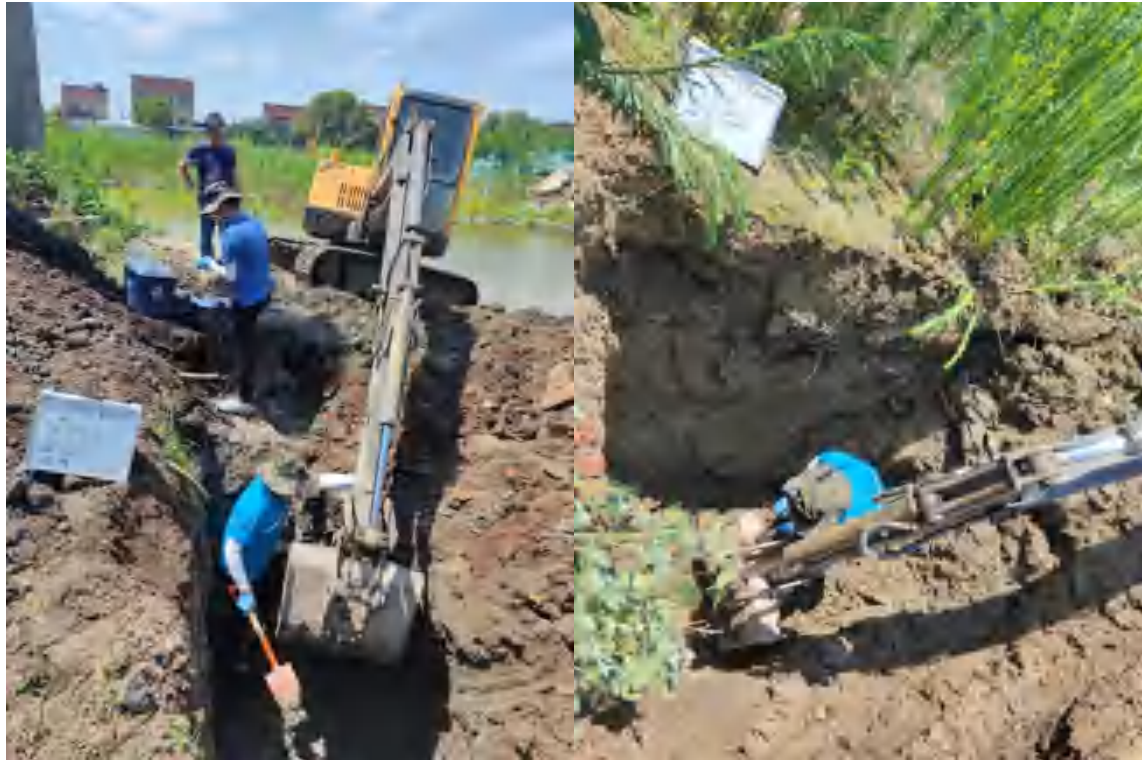
图7.1-1 现场采样照片

2021年7月12日，江苏微谱检测技术有限公司对修复后的土壤进行采样，按照效果评估采样方案，在修复区域内布设了5个采样点，每个采样点采集3个样品，在修复区域外围，采集了5个采样点，每个采样点采集2个样品，共计采集了25个样品。采样点位与方案一致，现场采样照片见图7.1-1。

根据江苏微谱检测技术有限公司出具的检测报告（WJS-21066406-HJ-01），原位修复后土壤样品对应修复目标污染物检测浓度均低于修复目标值，达到场地修复要求。具体检测指标见表 7.1-1，检测报告见附件二。

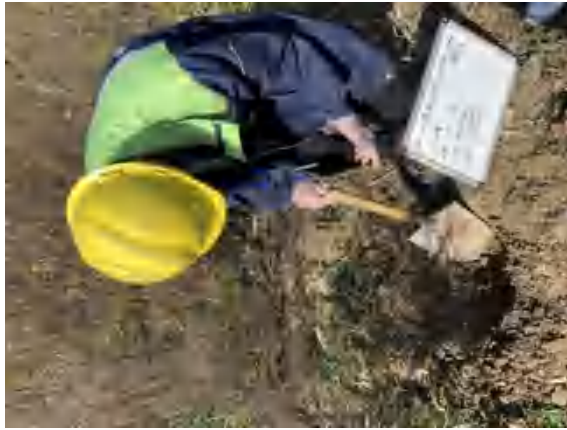
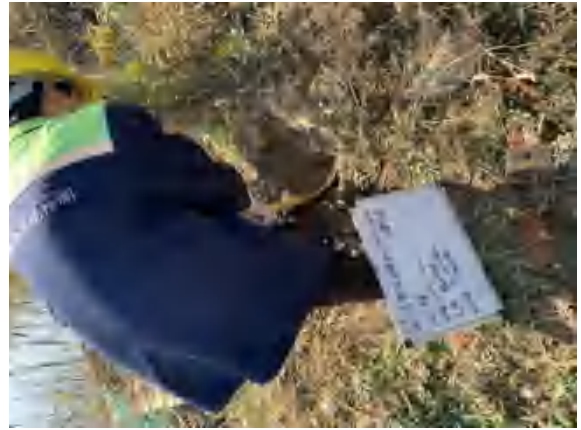
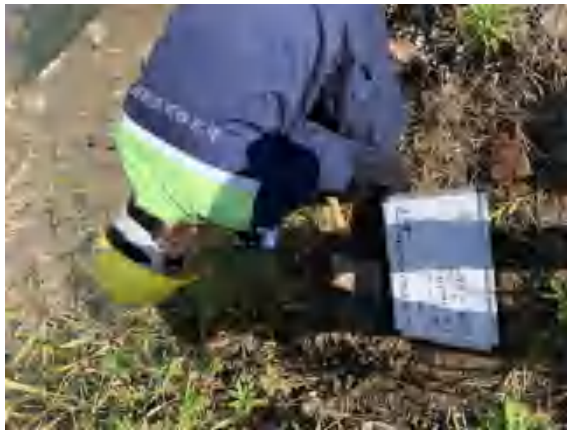
图 7.1-2 现场采样照片

2021年11月24日,南京联凯环境检测技术有限公司对表层0.5米无污染土壤进行样品采集,共计采集了3个土壤样品。检测结果见表7.1-2,现场采样照片见图7.1-2,检测报告见附件二。

采样点	检测结果 (mg/kg)	检出限 (mg/kg)	评价标准 (mg/kg)
堆土点位 1	40	6	826
堆土点位 2	13	6	826
堆土点位 3	19	6	826

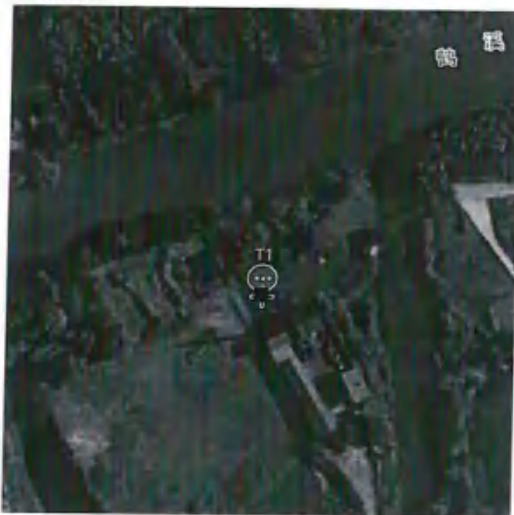
2.2 布点图

样品类别	点位名称	采样深度	采样员	样品状态
土壤	T1	0~1.0m	王磊、张延鹏	灰色、有刺激味、重潮、 粘土、可塑、密实
		1.0~2.0m	王磊、张延鹏	灰色、有刺激味、重潮、 粘土、可塑、密实
		2.0~3.0m	王磊、张延鹏	灰色、有刺激味、重潮、 粘土、可塑、密实

说明: ■为土壤采样点

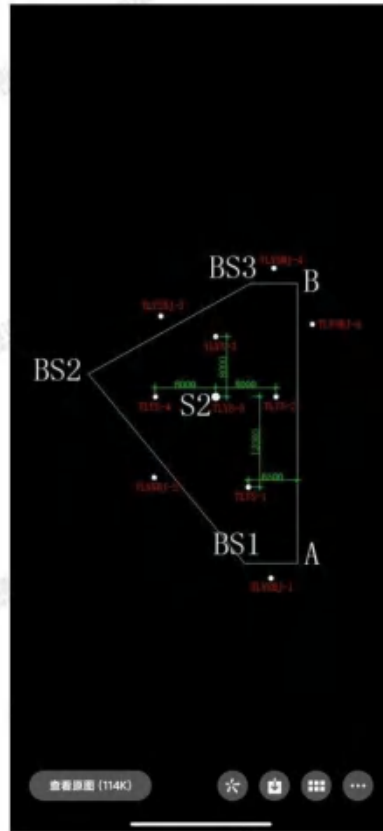
2.2 布点图

3.0~3.5m		邓运琪、康旭	灰色, 无植被, 湿, 无根系, 粘土

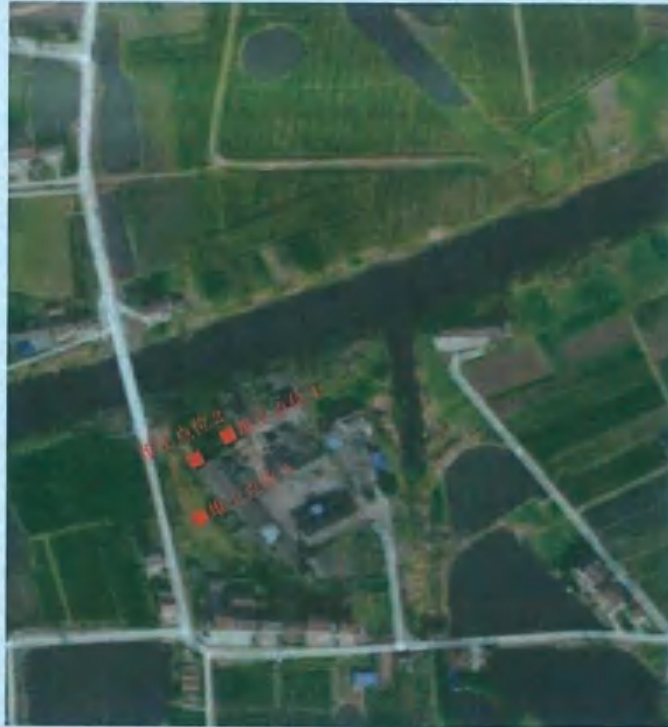
附图

点位名称	堆土点位 1	堆土点位 2	堆土点位 3	检出限
实验室编号	TR21112418001	TR21112418002	TR21112418003	
检测项目				
石油烃 (C ₁₀ -C ₄₁) (mg/kg)	40	13	19	6

■土壤检测点
